## Obrazy sztalugowe na płótnie

L.p.	Nr inw. / wymiary	Nazwa	Stan zachowania	Ogólny zakres prac	Zdjęcia
------	----------------------	-------	-----------------	--------------------	---------

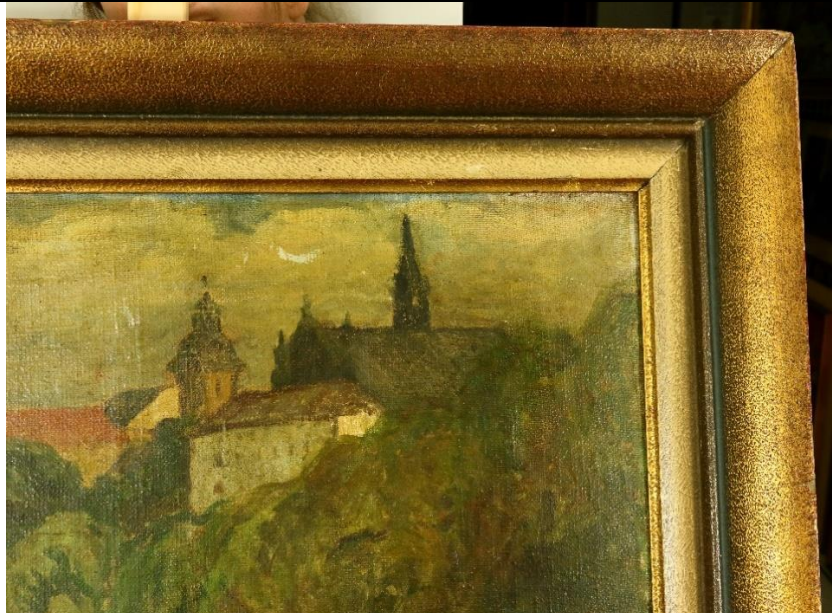
1.	MS-373/s Szer: 87 cm Wys: 72 cm	Obraz „Widok Sandomierza” Autor: NN	<p>Zły. Podłoże jest grubo tkane, widoczna wyraźna faktura płótna, widoczna w miejscu przetarć zaprawy oraz warstwy malarskiej. Warstwa malarska posiada ubytki występujące głównie na obrzeżach. Płótno jest bardzo sztywne i mocno naprężone, prawdopodobnie przesycone zostało masą powodującą skurcz. Werniks jest mocno pożółkły i zabrudzony. Przy krawędziach widoczna jest obwódka, gdzie warstwa malarska przysłonięta jest oprawą, w tym miejscu barwy zachowały świetlistość. Rama jest zabrudzona, posiada liczne ubytki do gruntu i do surowego drewna. Lewy górny narożnik posiada ubytek i rozszczepienie drewna, występują również niewielkie wyszczerbienia drewna.</p>	<p>Usunięcie pożółkłego i pociemniałego od brudu werniksu. Oczyszczenie warstwy malarskiej. Uzupełnienie ubytków warstwy zaprawy oraz warstwy malarskiej. Oczyszczenie i reperacja ramy. Zabezpieczenie warstwy malarskiej.</p>

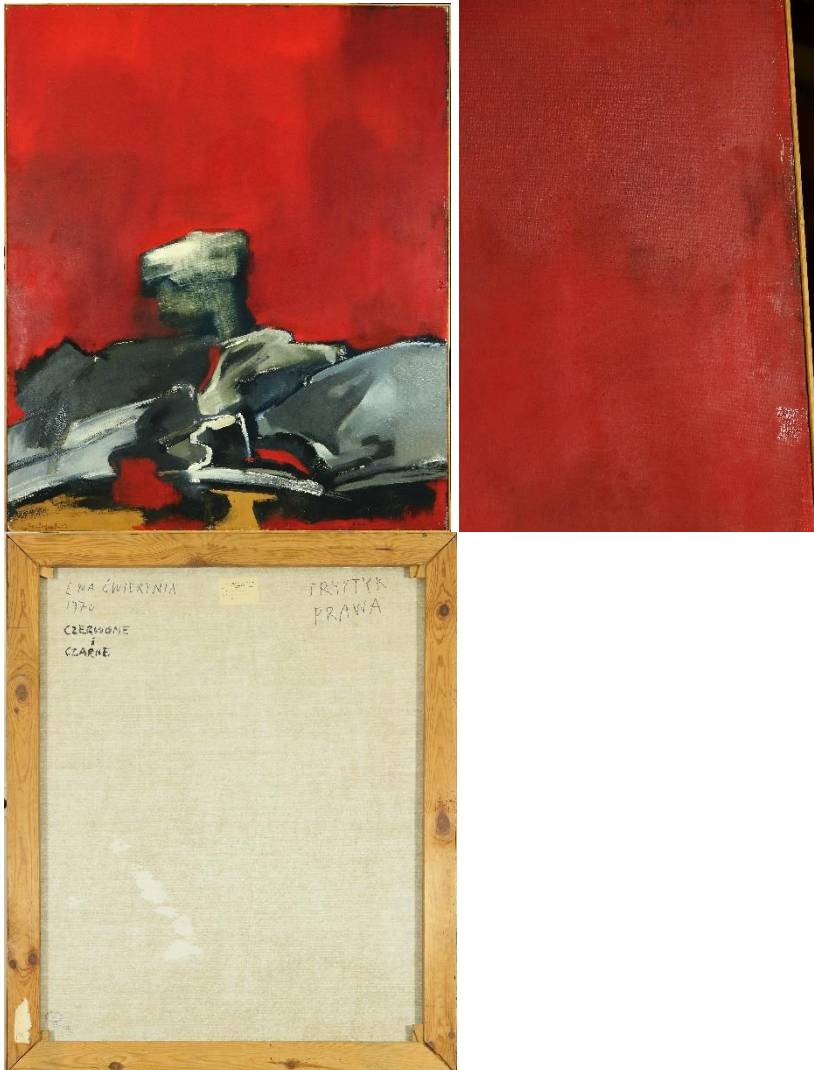
2.	MS-1532/s Szer: 100 cm Wys: 120 cm	Obraz „Czarne i czarne” Autor: Ewa Ćwiertnia	Dobry. Warstwa malarska jest nieco zakurzona. Występują nieliczne przetarcia, zarysowania powierzchni warstwy malarskiej przy krawędziach podobrazia.	Oczyszczenie obrazu. Uzupełnienie ubytków i przetarć. Zabezpieczenie warstwy malarskiej.

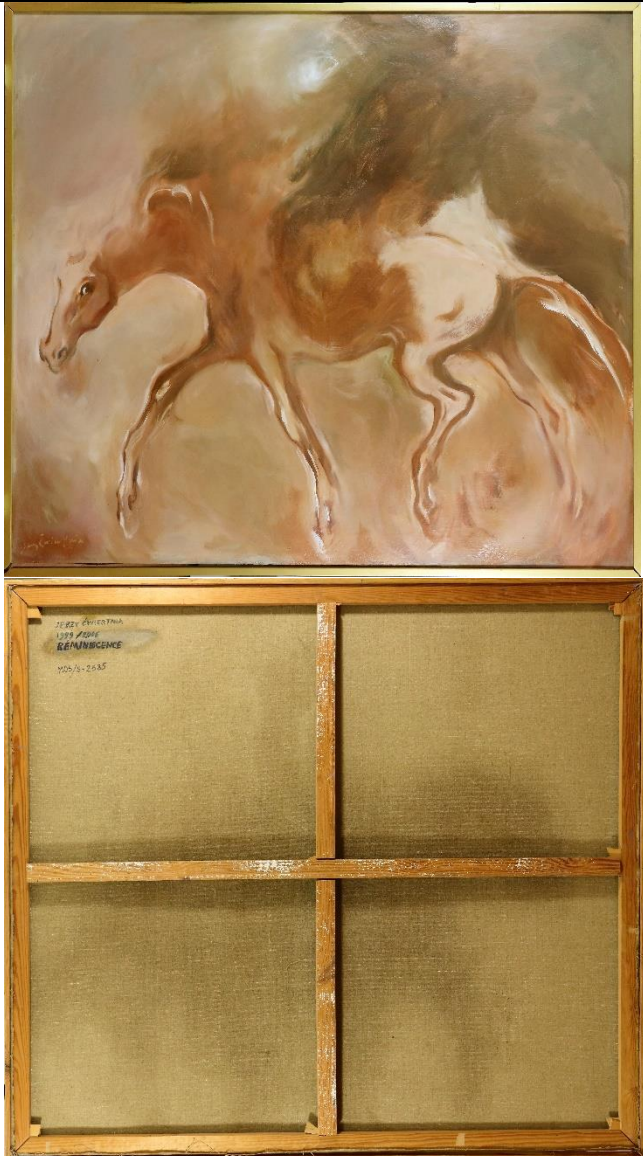
8.	MS-2385/s Wymiary: Szer: 150 cm Wys: 134 cm	Obraz „Reminiscencje” Autor: Jerzy Ćwiertnia	Płótno luźno napięte na krośnie, występują deformacje płótna. Dolna listwa przybita do boku obrazu zdeintegrowana z krosnem.	Obraz wymaga poprawienia naciągnięcia na krośnie oraz wyprostowania deformacji. Reperacja bocznej listewki.

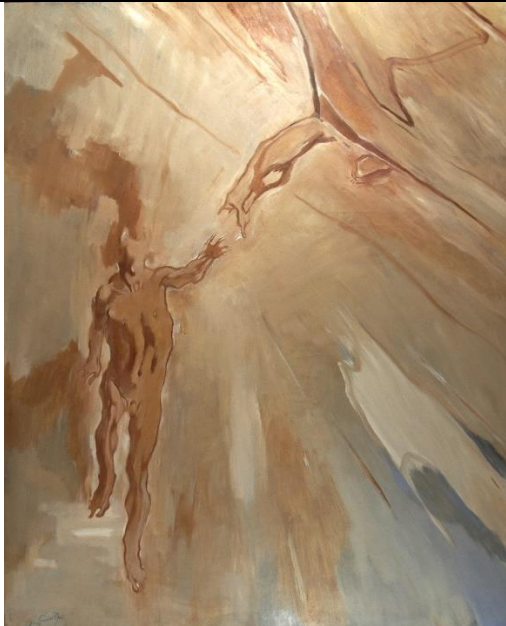
9.	MS-1490/s Wymiary: Szer: 190 cm Wys: 230 cm	Obraz „Na stopniu ścieżki” Jerzy Ćwiertnia	Luźno napięty na krośnie, deformacja płótna, zabrudzenia warstwy malarskiej	Poprawa naprężenia płótna na krośnie, wyprostowanie deformacji podłoża. Oczyszczenie warstwy malarskiej.

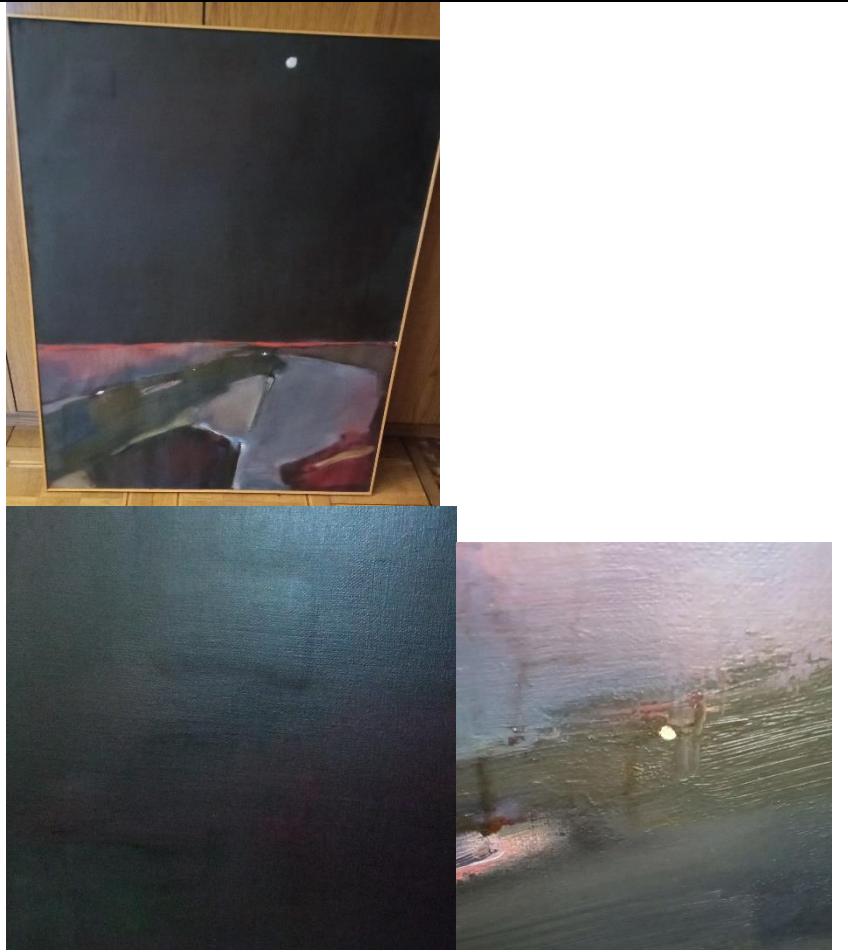
10.	MS-1560/s Wymiary: Szer. 81.5 cm Wys. 101 cm	Obraz „Dwie przestrzenie” Autor Ewa Ćwiertnia	Stan zachowania stabilny. Podłoże zdeformowane, mocno pofalowane, zwłaszcza w dolnej partii obrazu. Płótno zbyt luźno opięte na krośnie. Odcisnięte ramy krosna na płótnie. W centrum, w dolnej partii pojedynczy, drobny ubytek. W lewym górnym rogu odcisnięty prostokąt.	Oczyszczenie warstwy malarskiej, naprawa ubytków.

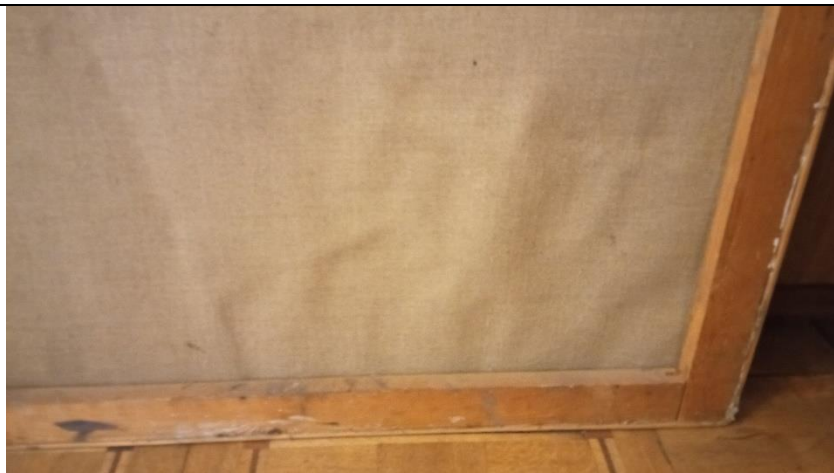
11.	MS-1552/s Wymiary: Wys. 61,5 cm Szer. 46 cm	Obraz: „Siedmioramienne drzewo” Autor: Ewa Ćwiertnia	Stan zachowania dobry. Mocno zdeformowane płótno.	Poprawa naprężenia płótna na krośnie, wyprostowanie deformacji podłoża.
